# Profil de l'eau de baignade des Ballastières à Champagney

Nom de la baignade : les Ballastières  
Commune : Champagney 70290  
Département : Haute-Saône  
Région : Franche-Comté

## État des lieux

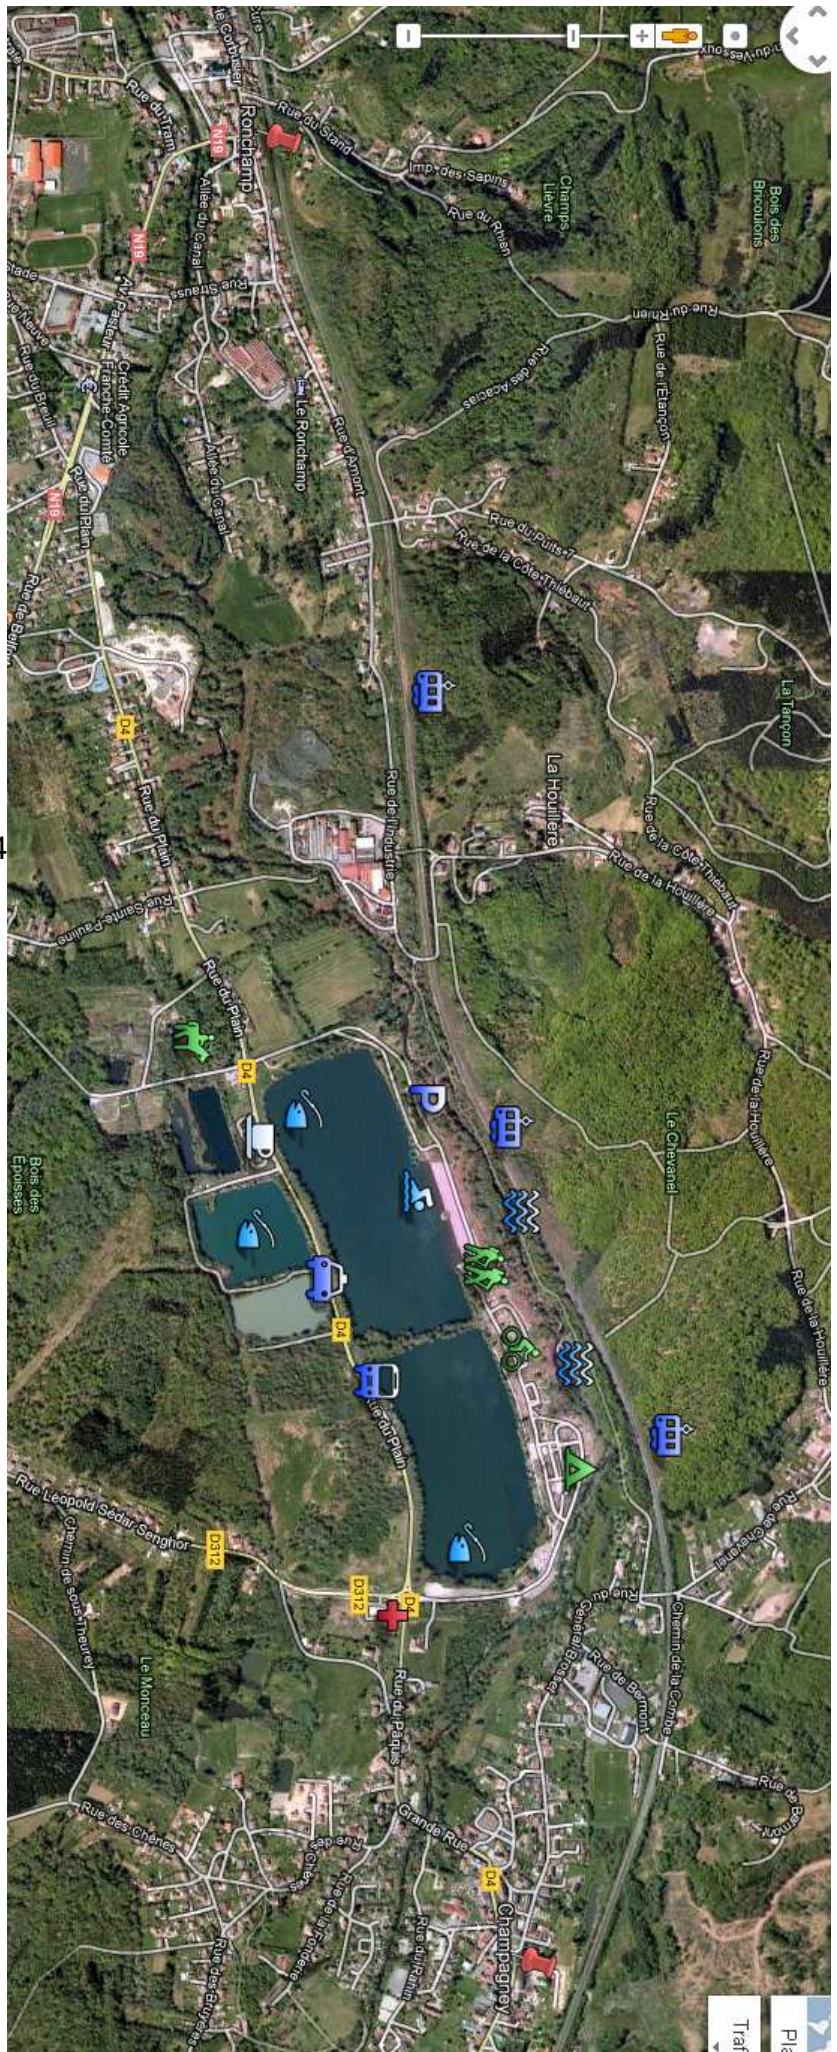
# Carte de la zone d'étude

-   zone de baignade
-   zones de pêche
-   voie ferrée
-   le Rahin
-   parking
-   départementale 4
-   café-snack
-   agglomérations
-   CPI Champagney
-   parcours VTT
-   centre équestre
-   parcours rando
-   camping
